(2) 北放水口 トリチウム濃度の推移

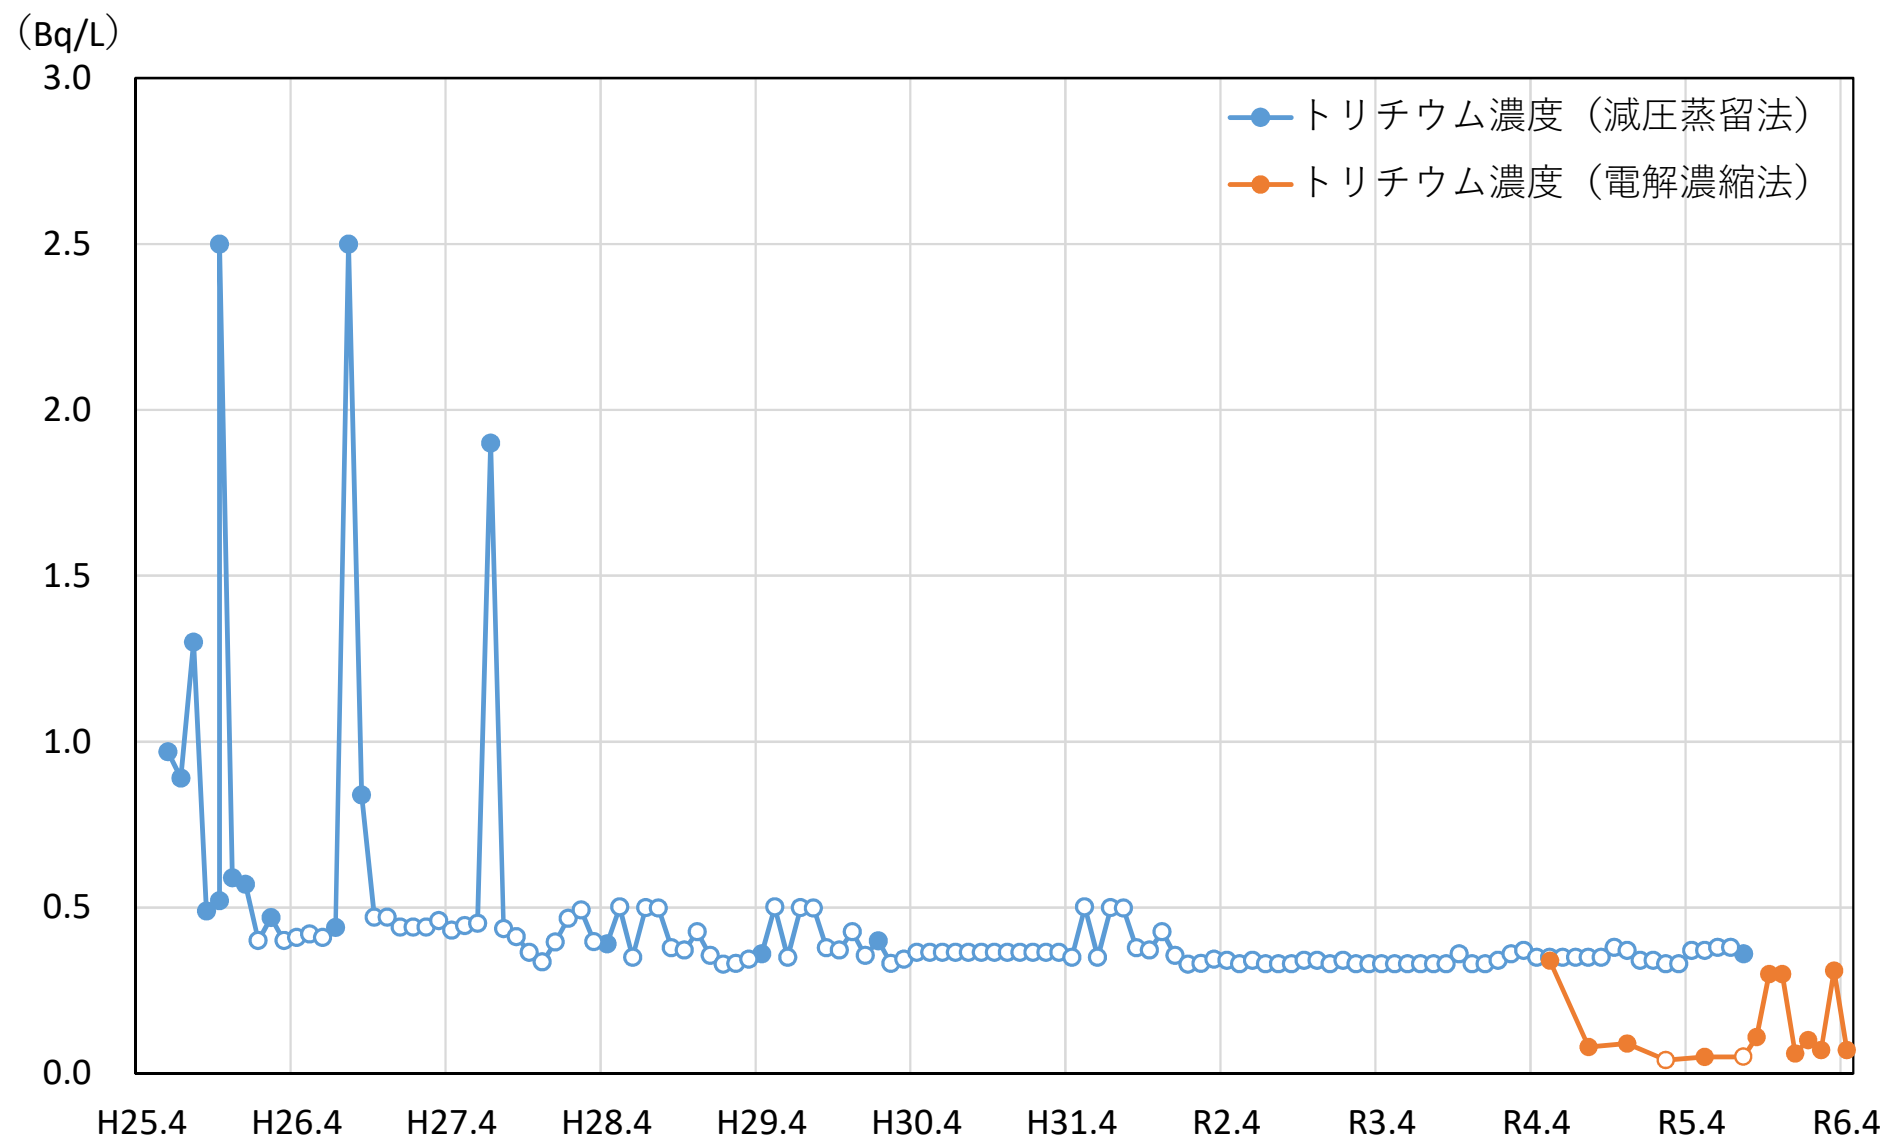
※白抜きは検出下限値未満
